**CRISTALMIX**  
COMPARATIVO  
DE SOLUÇÕES DE  
IMPERMEABILIZAÇÃO  
PARA CORTINAS DE  
CONTENÇÃO EM  
SUBSOLOS ABAIXO DO  
LENÇOL FREÁTICO

**Construtora:** Tecnum  
**Cidade:** São Paulo – SP  
**Obra:** Mosaic Alto de Pinheiros  
**Área de aplicação:** Cortina de contenção em subsolo

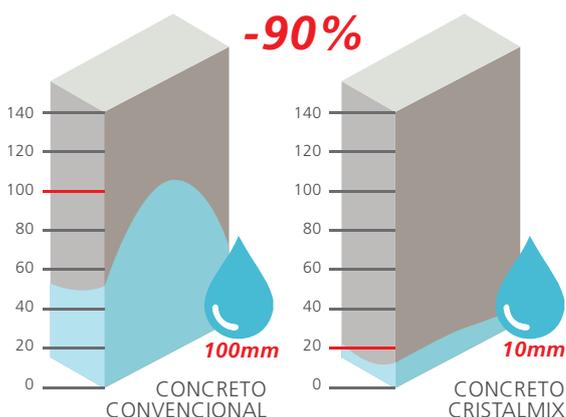
### ENSAIO PENETRAÇÃO DE ÁGUA SOB PRESSÃO

O Concreto Cristalmix tem uma permeabilidade muito mais baixa quando comparado ao Concreto Convencional fck 30 MPa, proporcionando o aumento da vida útil da estrutura.

CONCRETO	ABSORÇÃO D'ÁGUA (g/cm <sup>2</sup> )C	ASCENSÃO CAPILAR INTERNA (CM)	PENETRAÇÃO INTERNA MÁXIMA (MM)
CONVENCIONAL	0,45 ↓	5,00 ↓	100,00 ↓
CRISTALMIX	0,15 ↑	2,00 ↑	10,00 ↑

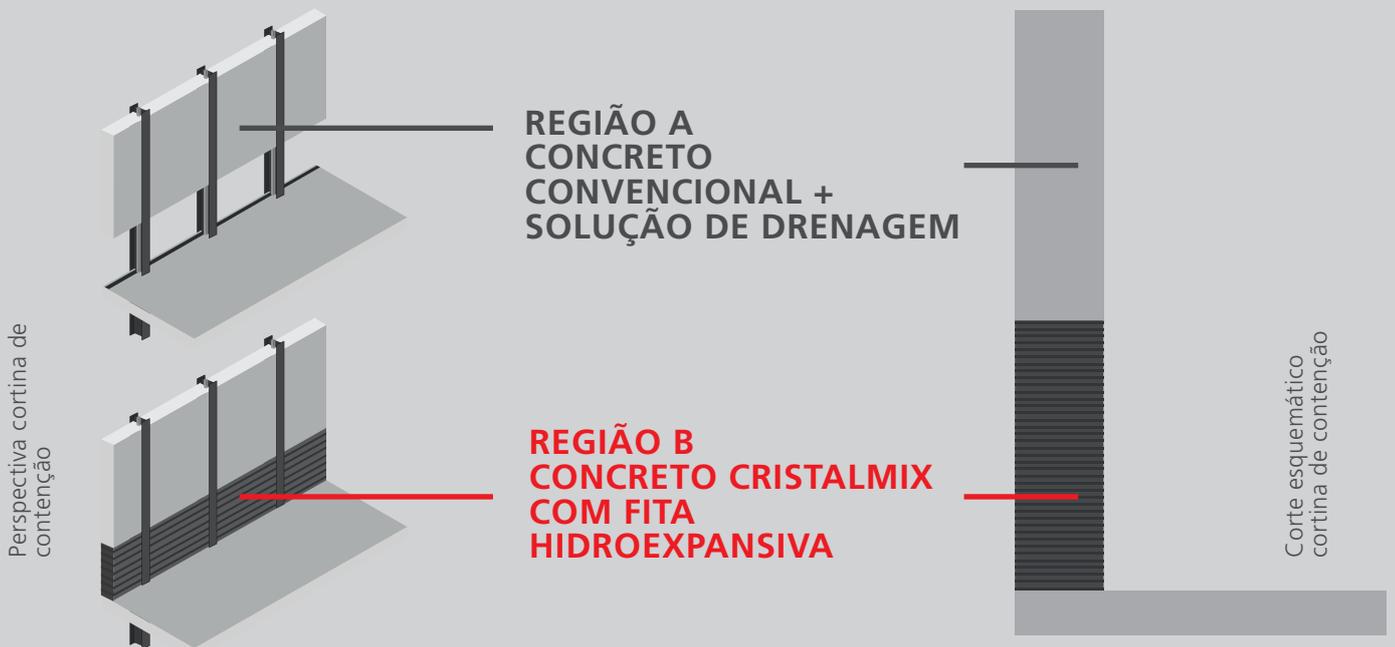
**REGIÃO A - CONCRETO CONVENCIONAL COM SOLUÇÃO DE MANTA DRENANTE E TUBO DE DRENO REVESTIDA COM CAMISA DE GEOTÊXTIL**

**REGIÃO B - CONCRETO CRISTALMIX + FITA HIDROEXPANSIVA**

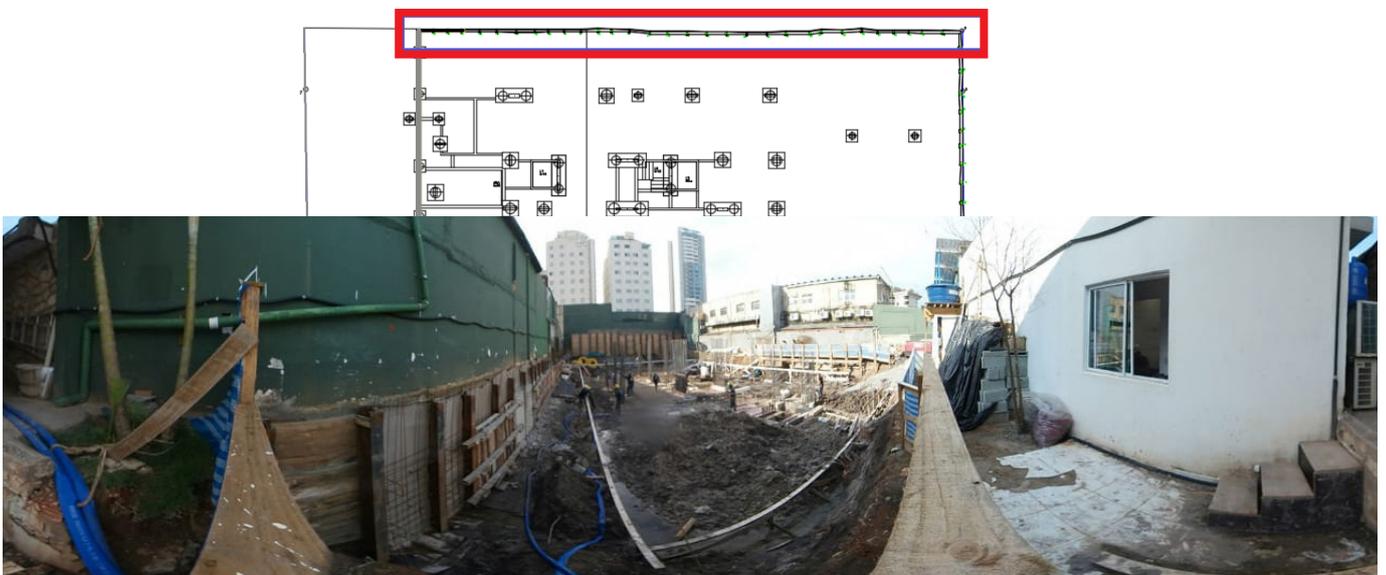
## REGIÃO DE ESTUDO

Estudo de caso real através da análise de duas soluções, utilizadas em uma mesma cortina de contenção com presença constante de umidade devido ao lençol freático acima do nível do subsolo:

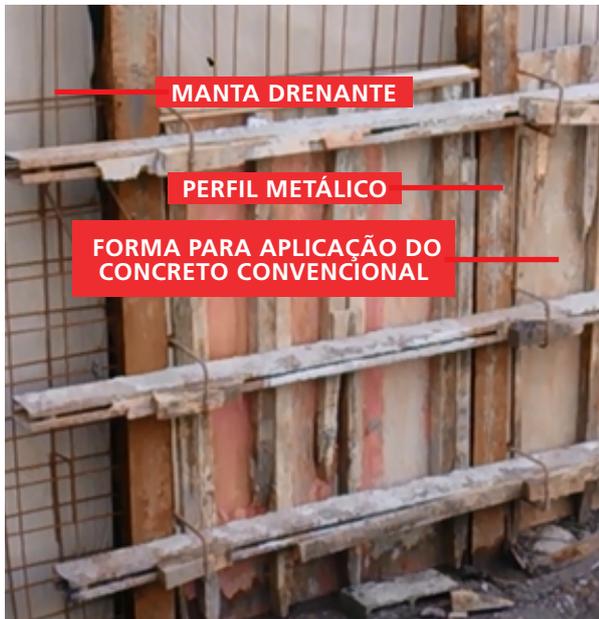
Cortina de contenção

Instalação de manta drenante;  
Execução de concretagem com Concreto Convencional.

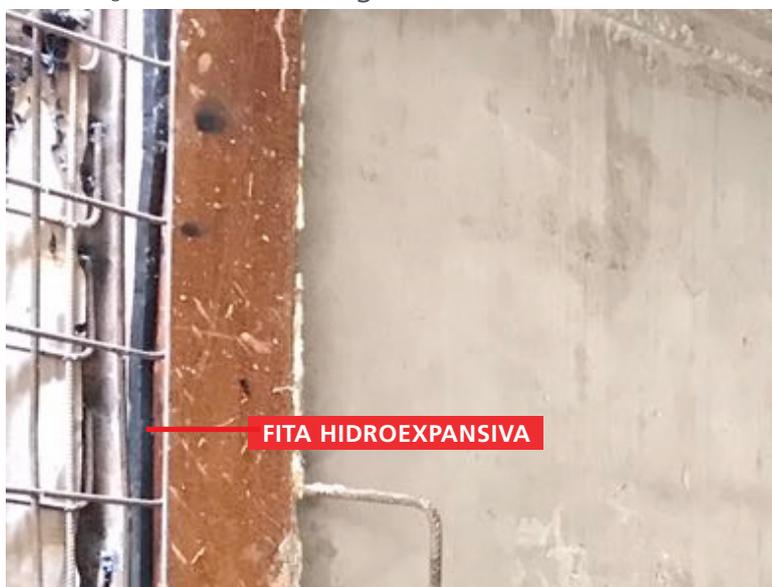
Detalhe instalação Fita Hidroexpansiva

Instalação de Fitas Hidroexpansivas nas juntas de concretagens e nas interfaces dos perfis metálicos com o concreto;  
Execução da concretagem utilizando Concreto Cristalmix

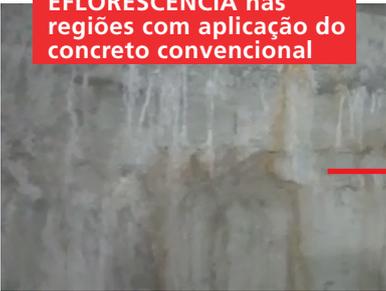
**IMAGEM 1**  
EFLORESCÊNCIA nas regiões com aplicação do concreto convencional

Após 06 meses da concretagem apareceram pontos de falhas na impermeabilização, com a presença de eflorescência e manchamento por umidade, gerando necessidade de manutenção corretiva ainda no período de obra.

Detalhamento nas Imagens 1 e 2

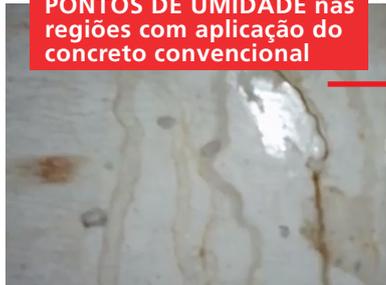
**IMAGEM 2**  
PONTOS DE UMIDADE nas regiões com aplicação do concreto convencional

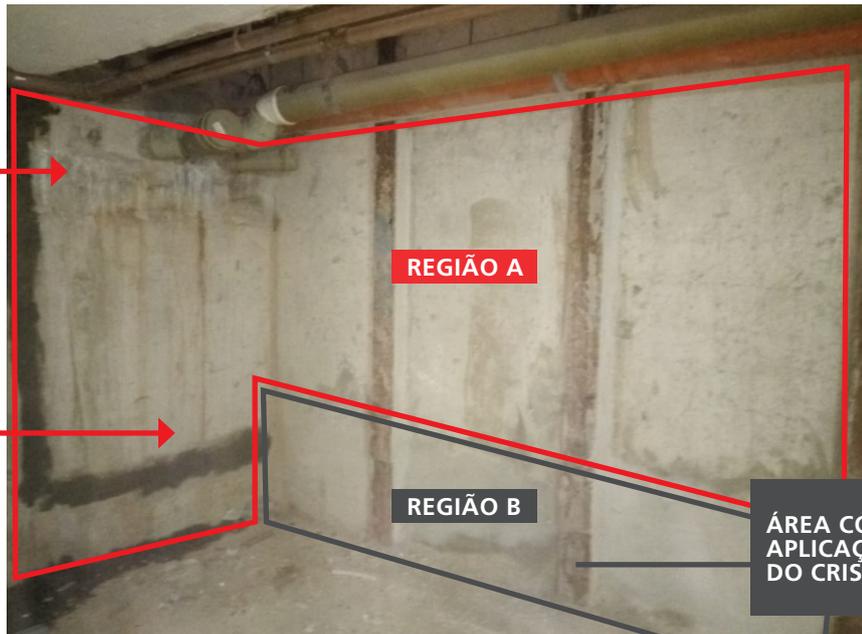
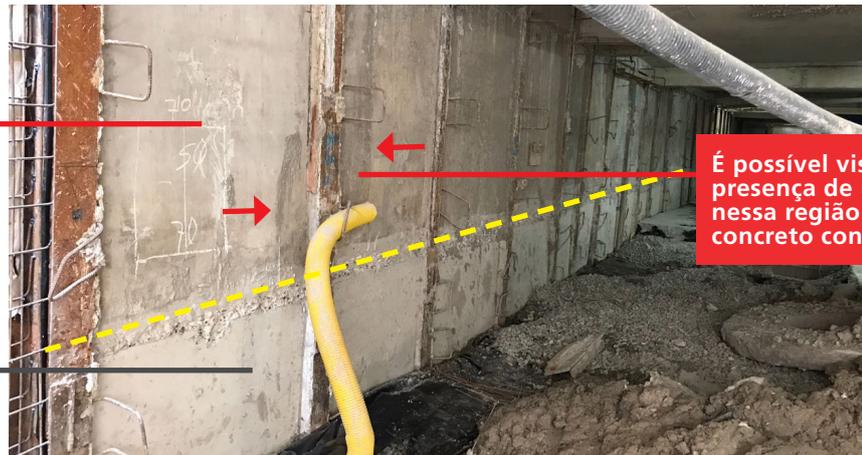
Região A – Aplicação Concreto Convencional

Região B – Aplicação Concreto Cristalmix

É possível visualizar a presença de umidade nessa região com concreto convencional

Foto realizada 6 meses após a concretagem

Após 06 meses da concretagem a área de aplicação encontra-se íntegra e sem sinais de umidade e eflorescência, demonstrando a eficiência da solução.

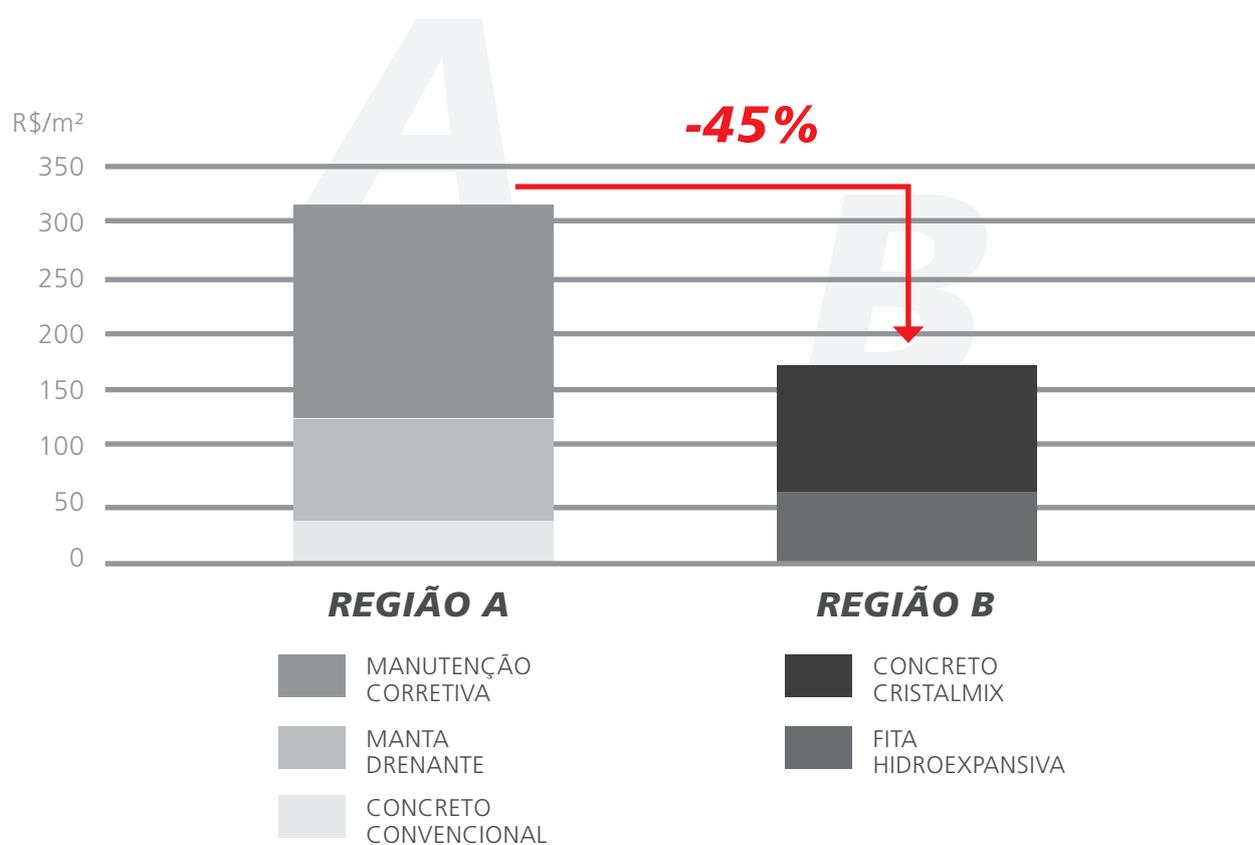
### COMPARATIVO DE CUSTOS

A análise econômica aplicada a este estudo, demonstrou que a solução utilizando o Concreto Cristalmix + Fita Hidroexpansiva é 45% mais econômica quando comparamos o custo projetado a 20 anos (vida útil segundo NBR 15575) incluindo gastos diretos e indiretos com manutenção e recuperação.

Cristalmix é aut cicatrizante, não necessita de manutenção corretiva

O custo **45% menor** da solução B, é atribuído a maior produtividade e facilidade de sua aplicação, eliminando etapas relacionadas à solução A. Outro importante fator para esta diferença está associado à eliminação dos custos de manutenção preventiva e corretiva ao longo dos anos, já que a solução B (corretamente aplicada) atua durante toda a vida útil da estrutura.
